临沂河东“4·5”较大道路交通事故 调查报告

2023年4月5日18时49分许，在国道205线918km+800m（临沂市河东区汤河镇管家岭村路口）处，一辆电动三轮车与一辆重型厢式货车相撞，造成电动三轮车驾乘人员3人死亡，直接经济损失约300万元。

经调查认定，临沂河东“4·5”交通事故是一起因电动三轮车驾驶员违章驾驶导致的较大道路交通事故。

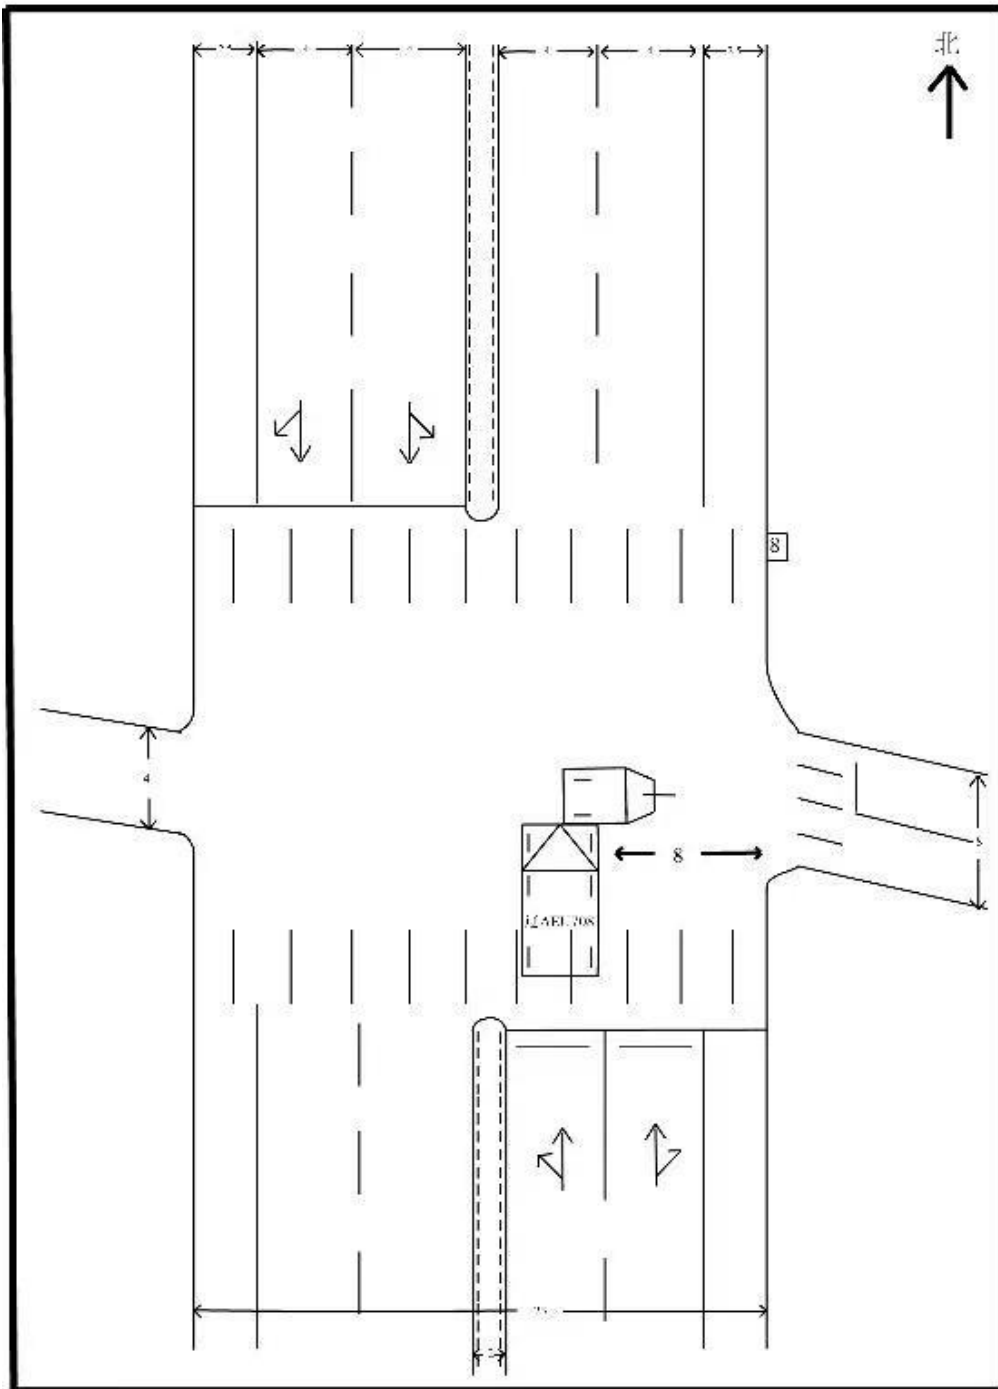
现场示意图

2023年4月5日18时49分许，庞秀建驾驶电动三轮车（载李敬兰、庞廷信）从205国道管家岭村路口西侧返回管家岭村，车辆由西向东行驶至205国道管家岭村路口中央分隔带缺口处时，停车等待由南向北行驶的多辆货车通过。在辽AEU708号“东风”牌重型厢式货车由南向北正常行驶至路口时，庞秀建驾驶电动三轮车突然起步横穿道路，车身右侧与辽AEU708号“东风”牌重型厢式货车头右前部发生碰撞造

庞秀建未取得机动车驾驶证^[1]驾驶无号牌^[2]电动三轮车，在叉路口未按规定让行^[3]，突然起步横穿道路，与辽AEU708号“东风”牌重型厢式货车发生碰撞是导致事故发生的原因。
